Từ đó tác giả thực hiện đề án “*Nghiên cứu ứng xử của đầm bê tông cốt thép có sử dụng mụn dừa bị hư hỏng khi được gia cường*” Phương pháp gia cường này

## CHƯƠNG 1: TỔNG QUAN CÁC PHƯƠNG PHÁP GIA CƯỜNG DẦM BTCT BỊ HƯ HỎNG

### **CHƯƠNG 2: QUY TRÌNH VÀ CÁC BƯỚC GIA CƯỜNG DẦM BTCT BẰNG PHƯƠNG PHÁP TĂNG TIẾT DIỆN DẦM**

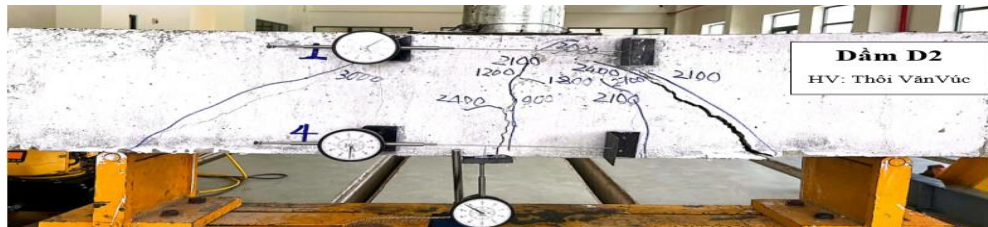
Hình 3.17. Thí nghiệm dầm D2

(a) Mặt trước dầm

(b) Mặt sau dầm

**Nhận xét:** Dựa trên hình ảnh đầm D2, có thể thấy các vết nứt phát triển dần theo sự gia tăng của tải trọng hoặc biến dạng, thể hiện qua các thông số ghi trên đầm. Ban đầu, tại mức 60 kN, các vết nứt nhỏ xuất hiện gần gối tựa, chủ yếu do ứng suất cắt. Khi tải trọng tăng lên 75 kN và 90 kN). Tại mức 105 kN và 120 kN, các vết nứt trở nên rõ ràng hơn, có xu hướng phát triển theo phương chéo, đặc trưng của phá hoại do cắt kết hợp uốn. Khi đạt đến 135 kN và 150 kN, các vết nứt đã lan rộng, nhiều vết nứt hợp nhất, đặc biệt ở vùng chịu mô-men lớn, cho thấy đầm có thể đã đạt giới hạn chịu tải và trạng thái phá hoại của kết cấu.

- Từ các biểu đồ tải trọng biến dạng nén, kéo và chuyển vị đứng các dầm khi chịu tải đến cực đại sẽ bị phá hủy vật liệu và kết cấu tuy nhiên trước khi dầm bị phá hủy bê tông sẽ bị tách lớp. Nhưng qua thí nghiệm cho thấy quá trình tách lớp chỉ xuất hiện ở các dầm D2, D3, D4. Còn các dầm D1, D5, D6 và D7 không có bị tách lớp.

- Hiện tượng bóc tách lớp của dầm D2, D3, D4 theo từng cấp tải từ 15kN đến 165kN phản ánh rõ quá trình làm việc và phá hoại tiến triển của bê tông cốt thép dưới tác động của tải trọng tăng dần. Về bản chất, hiện tượng này chủ yếu xảy ra do ứng suất kéo vượt quá cường độ kéo của bê tông, kết hợp với sự trượt giữa cốt thép và lớp bê tông bảo vệ trong quá trình truyền lực.

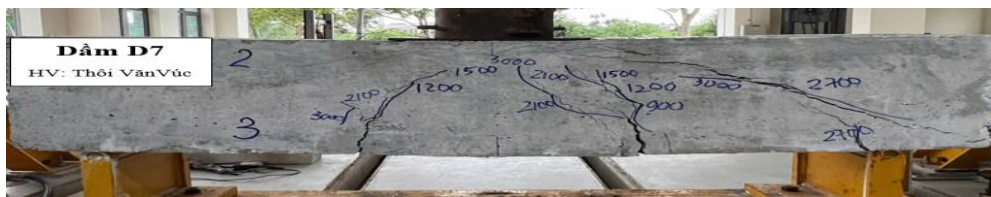
Hình 3.22. Thí nghiệm dầm D7

(b) Mặt sau dầm

**Nhận xét:** Trong thí nghiệm dầm bê tông D7 được đặt trên hai gối tựa và chịu tác dụng của tải trọng tập trung. Ở ngay từ những cấp tải đầu tiên 60 kN và 75 kN, đã xuất hiện các vết nứt nhỏ ở vùng chịu kéo, đặc biệt là gần gối tựa. Khi tải đạt 120 kN và 135 kN, các vết nứt mở rộng đáng kể, đặc biệt là vết nứt chính có xu hướng lan lên phía trên.
