**TRƯỜNG ĐẠI HỌC XÂY DỰNG MIỀN TÂY**

**NGHIÊN CỨU THỰC NGHIỆM ỨNG XỬ CỦA DẦM BTCT  
CÓ SỬ DỤNG VẬT LIỆU KÍNH TÁI CHẾ BỊ HƯ HỎNG  
KHI GIA CƯỜNG BẰNG TẤM FRP**

**TÓM TẮT  
ĐỀ ÁN TỐT NGHIỆP THẠC SĨ KỸ THUẬT XÂY DỰNG**

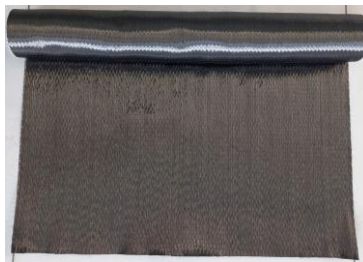
- Tên tấm FRP: N300
- Xuất xứ: Hàn Quốc
- Trọng lượng sợi cacbon: 300 g/m<sup>2</sup>
- Độ dày tấm: 0,167 mm
- Cường độ chịu kéo: 3.800 N/mm<sup>2</sup>
- Mô đun đàn hồi kéo: 235.000 N/mm<sup>2</sup>
- Đóng gói: 50m x 0,5m

Hình 2.8 Tấm FRP N300

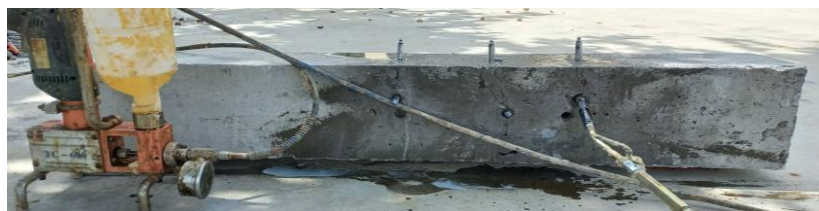
Dùng máy mài làm phẳng mặt bê tông của các dầm và vệ sinh bề mặt bê tông dầm thật sạch bụi bẩn bằng máy thổi khí, dùng máy khoan cầm tay, khoan lỗ và lắp các kim bơm keo, để bơm keo epoxy E500 vào các khe nứt.

b) Bơm keo epoxy E500 vào vết nứt cho các dầm

Hình 2.9 Vệ sinh bề mặt và xử lý vết nứt cho các dầm

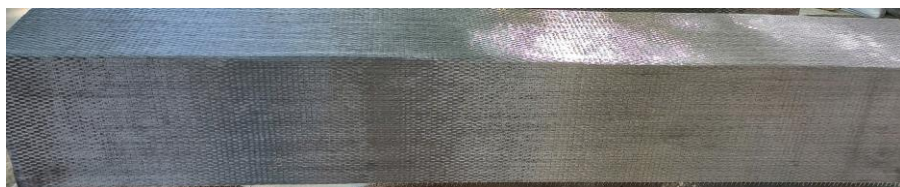
Dán tấm FRP vào bề mặt bê tông của các dầm, dùng cọ lăn lăn nhiều lần lên tấm FRP để tạo liên kết chắc chắn của tấm FRP vào mặt bê tông của dầm.

Hình 2.13 Dán tấm FRP lên bề mặt các dầm

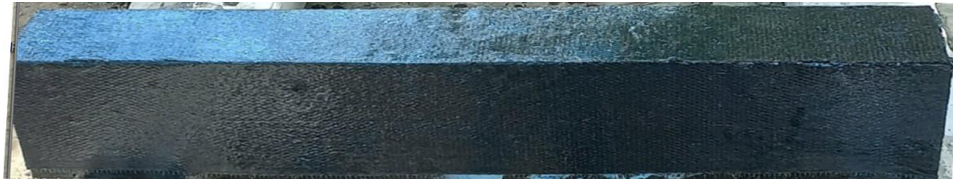
Tiếp tục dùng cọ lăn keo epoxy TCK 510R lên tấm FRP để tăng khả năng chịu lực của tấm FRP và của dầm.

Hình 2.14 Lăn phủ lớp keo epoxy TCK 510R lần 2 lên bề mặt các dầm

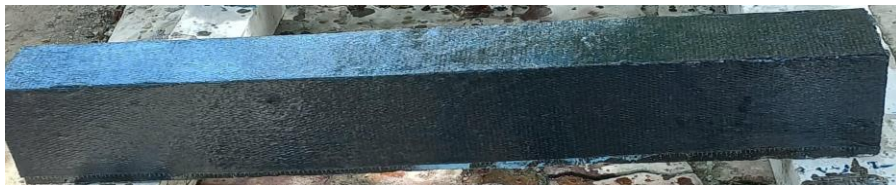
Sau 24 giờ khi công tác gia cường hoàn tất, tiến hành kiểm tra các khuyết tật như: sự xuất hiện bọt khí giữa tấm FRP và bề mặt bê tông, sự tách lớp giữa tấm FRP và bề mặt bê tông, nếp gấp của tấm FRP, độ bo sát của các cạnh dầm, vết nứt của lớp keo epoxy ngoài cùng,... nhằm kịp thời sửa chữa các khuyết nếu có.

Hình 2.15 Các dầm được gia cường hoàn thiện
